MEMORIA DESCRIPTIVA

Obra: “Reforzamiento Sala de Ministros en la Casa de la Cultura Jurídica en Veracruz, Veracruz”

Ubicación: calle Emparan No.305, entre Av. 5 de mayo y Madero, Col. Centro C.P. 91700, en Veracruz, Veracruz, México.

Enero de 2023

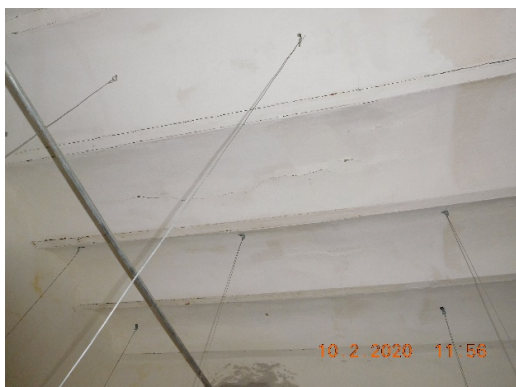
El asentamiento que se presentó fue a largo plazo, lo que provocó la aparición de fisuras, no se observaron fallas en el estado límite de servicio: flechas. No existe ninguna afectación mayor que ponga en riesgo la estabilidad estructural del inmueble. Así mismo se revisó la losa en el área de la biblioteca, no se encontró evidencia alguna de escurrimientos (goteras) que afecten dicha losa, como se reporta en el oficio antes citada. A continuación, se presenta el reporte fotográfico:

Imagen 1: Vista losa bóveda catalana fisurada área de la Sala de ministros.

De acuerdo a lo observado es necesario dar mantenimiento preventivo para evitar que se sigan propagando las fisuras a largo plazo, y al mismo tiempo para mayor seguridad de los usuarios se recomienda reforzar la bóveda catalana en esta área con vigas de acero IPR en el sentido largo, y así se puedan efectuar los trabajos de remodelación con seguridad en la “Sala de Ministros”.

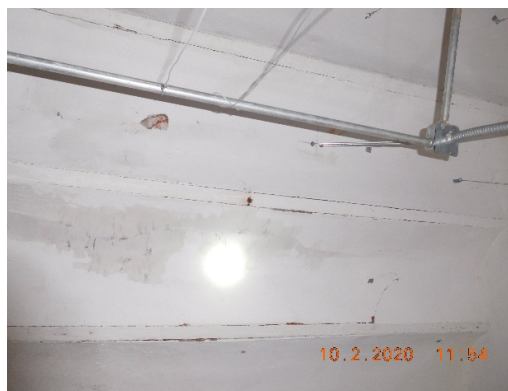
Imagen 2: Vista losa bóveda catalana fisurada área de la Sala de ministros.

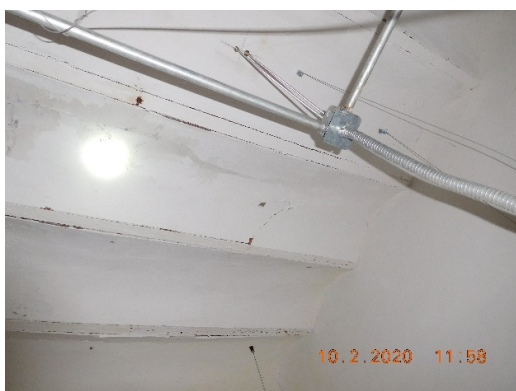
Imagen 3: Vista losa bóveda catalana fisurada área de la Sala de ministros.

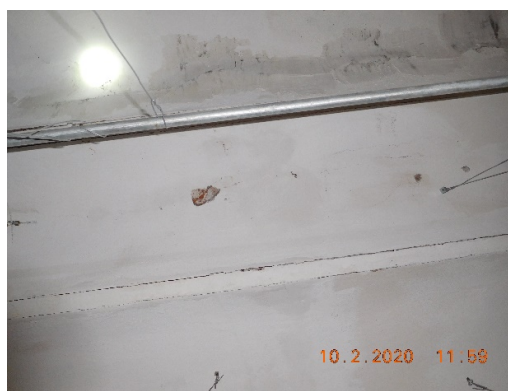
Imagen 4: Vista losa bóveda catalana fisurada área de la Sala de ministros.
