CASA DE LA CULTURA JURÍDICA
EN CANCÚN

PROYECTO:
REFORZAMIENTO ESTRUCTURAL Y
REHABILITACIÓN DE DIVERSAS ÁREAS EN LA
CASA DE LA CULTURA JURÍDICA EN CANCÚN,
QUINTANA ROO.

PLANO:
ARQUITECTÓNICO CON
UBICACIONES

CONTENIDO:
PLANTA ALTA

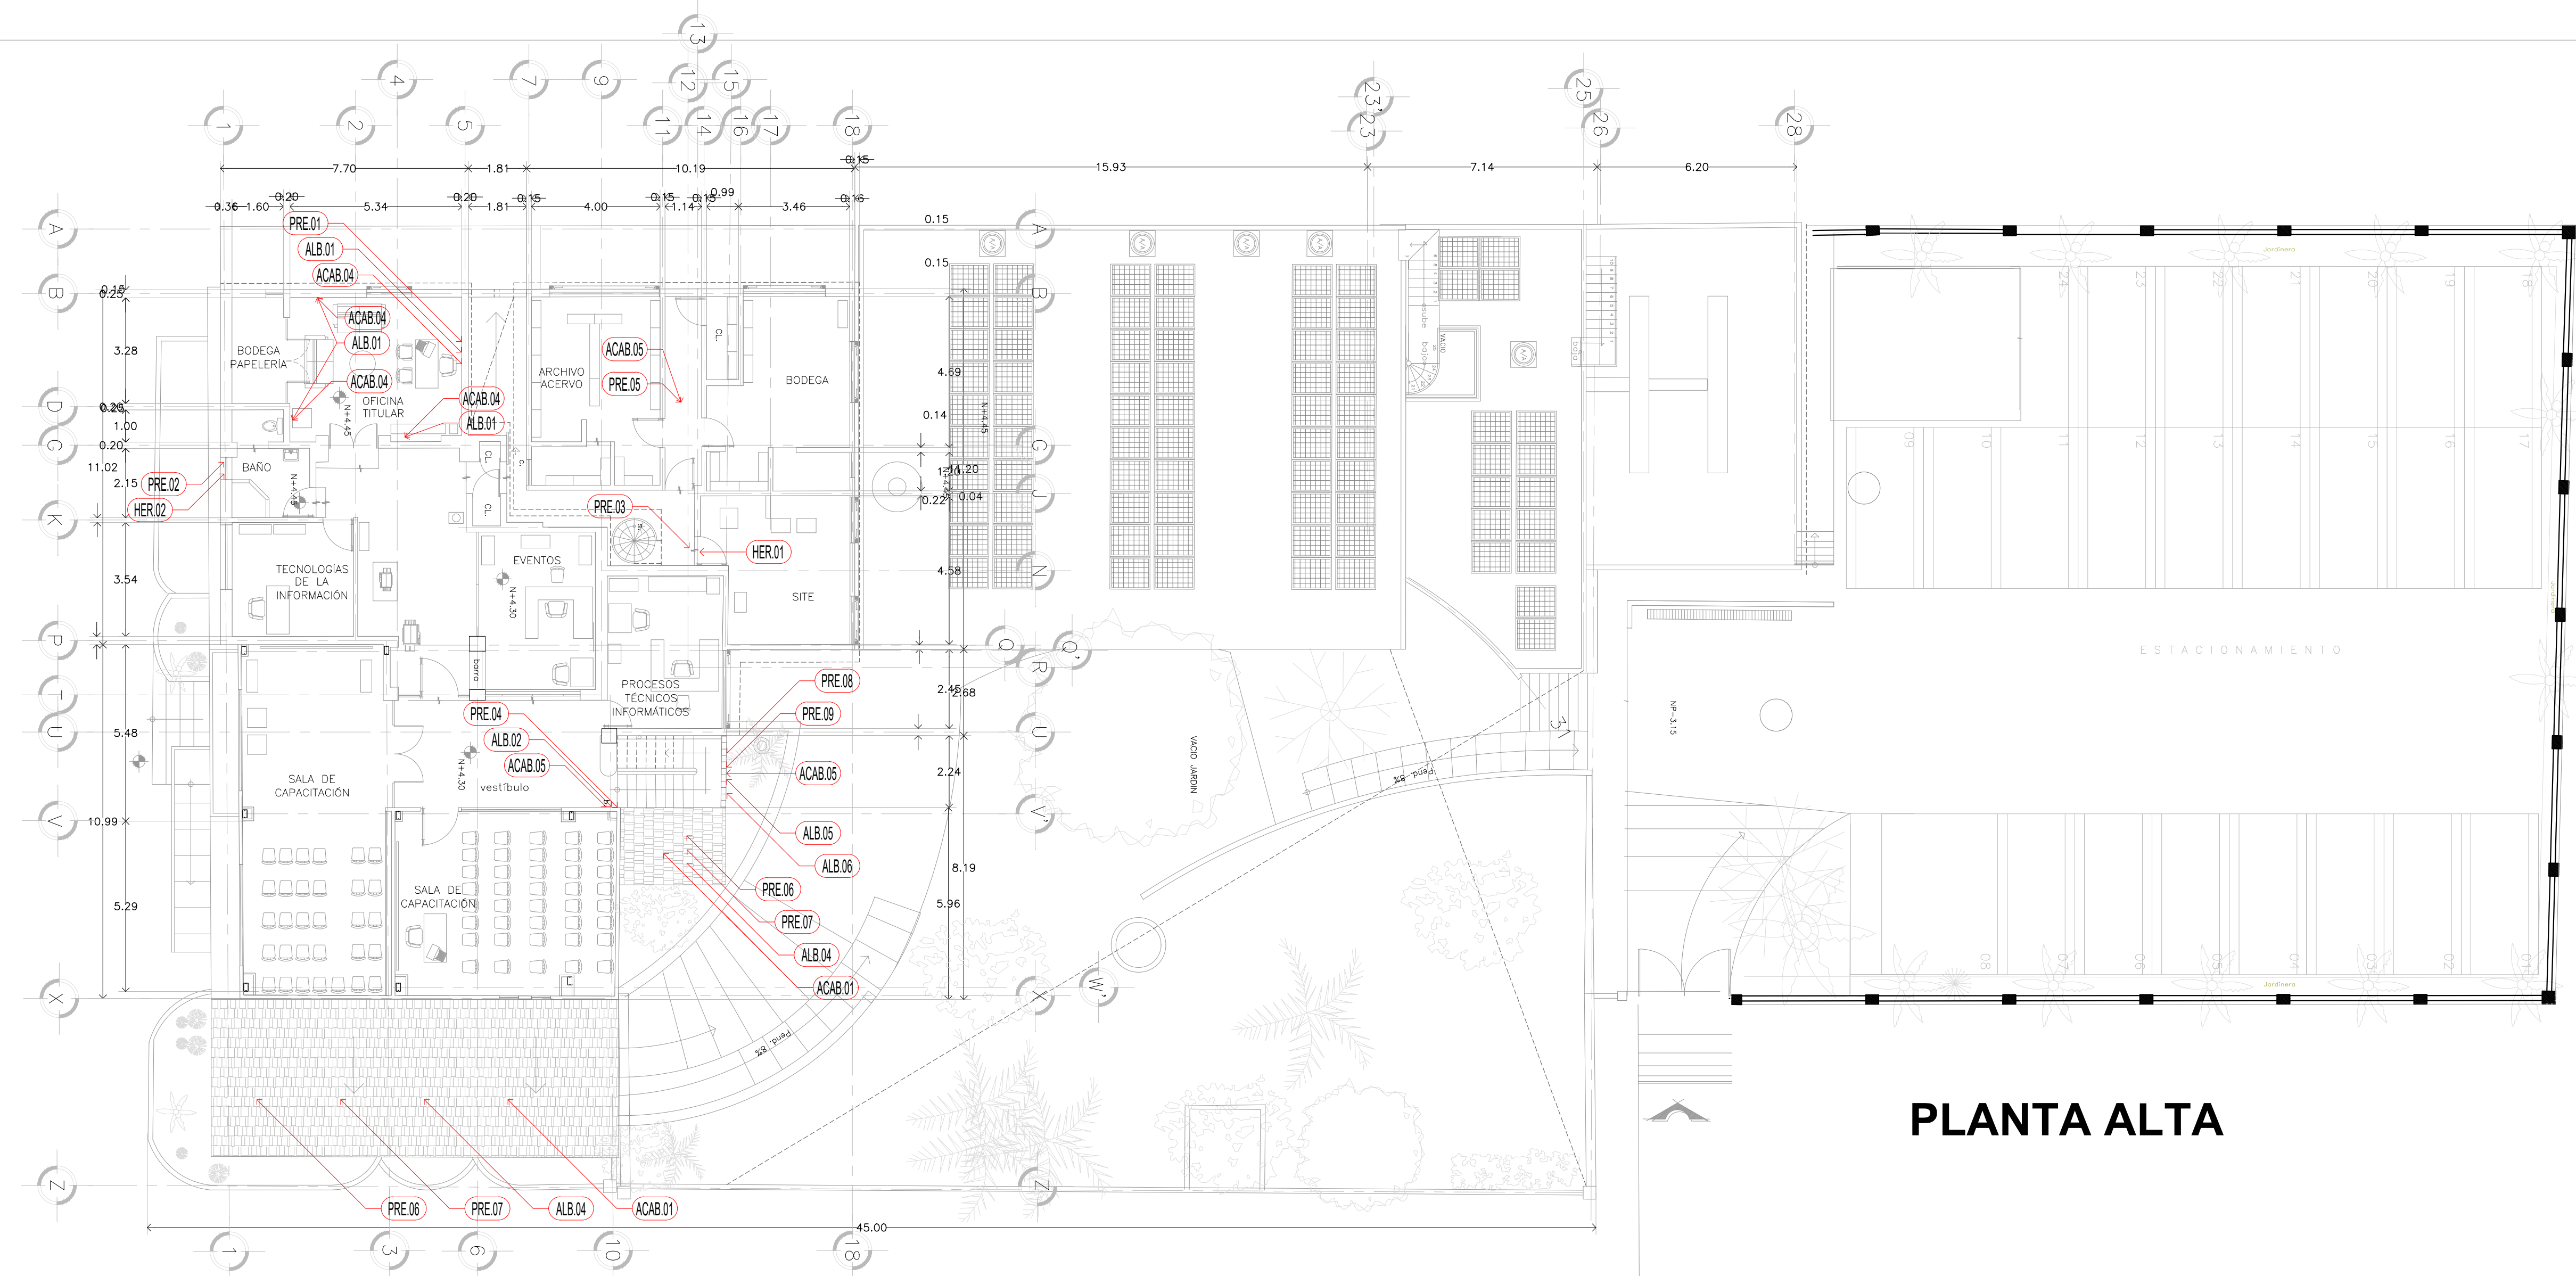
PLANTA ALTA

- PRE.01 Demolición de aplanado en muro de mampostería y plafón.
- PRE.02 Desmontaje y retiro de ventana de aluminio de 0.70x0.78m.
- PRE.03 Desmontaje y retiro de puerta de 0.87x1.86m aprox. de madera tipo tambor.

- PRE.04 Retiro de acabado dañado en columna de escaleras hasta 5cm.
- PRE.05 Demolición de recubrimiento en mal estado por falta de adherencia.
- PRE.06 Retiro de teja de barro en azotea, sin recuperación.

- PRE.07 Limpieza y preparación en losa de azotea.
- PRE.08 Retiro y desmantelamiento de vitrobloc de 19x19x8 cm sin recuperación.
- PRE.09 Retiro de concreto suelto y dañado en dala en las 3 caras (5cm espesor aprox.).

- PRE.10 Demolición de recubrimiento en mal estado de muro de mampostería de 10cm en ambas caras.
- PRE.11 Demolición de recubrimiento en mal estado de lecho inferior de losa en zona de cuartos de hidroneumáticos de hasta 3cm.
